# CONFÉRENCE SUR L'OCRE FERREUX

1. **Qu'est-ce que l'ocre ferreux?**
2. **Problèmes associés aux dépôts d'ocre**
3. **Mesures correctives : un aperçu!**

Le Centre D'Inspection  
et d'Expertise en Bâtiment du Québec

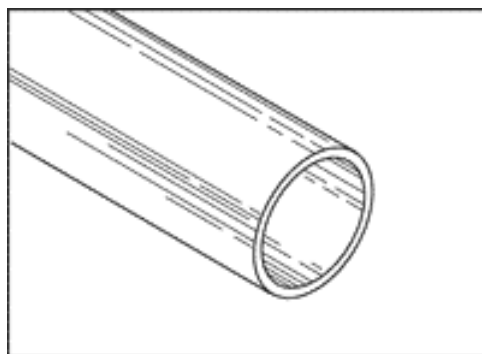
**Conduit de drainage :** Paroi rigide, lisse  
plus grand diamètre  
Perforation plus grosse  
Pente plus prononcée

Smooth wall sewer & drain pipe

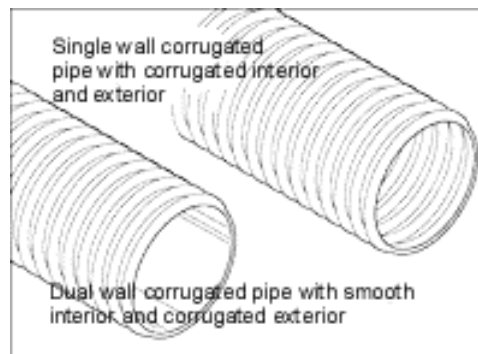
HDPE corrugated pipe

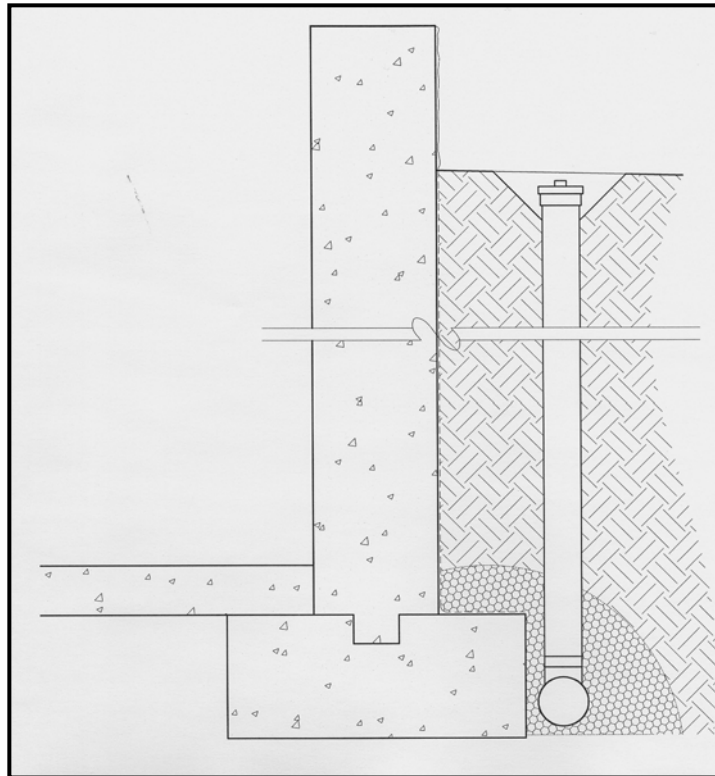
**Ajout de puits d'accès au drain :**

- Permet le nettoyage des drains
- Peu efficace si l'ocre est enrobée à l'extérieur du drain (ex : membrane géotextile)
- Doit être associé à une réfection complète du système de drainage pour être plus efficace
- Fréquence des nettoyages indéterminée et coût d'intervention relativement dispendieux (moyen et long terme)
- Revente de la résidence peut être difficile compte tenu des résultats aléatoires et fréquence d'interventions pour le nettoyage, ex. : 5 fois / 3 ans

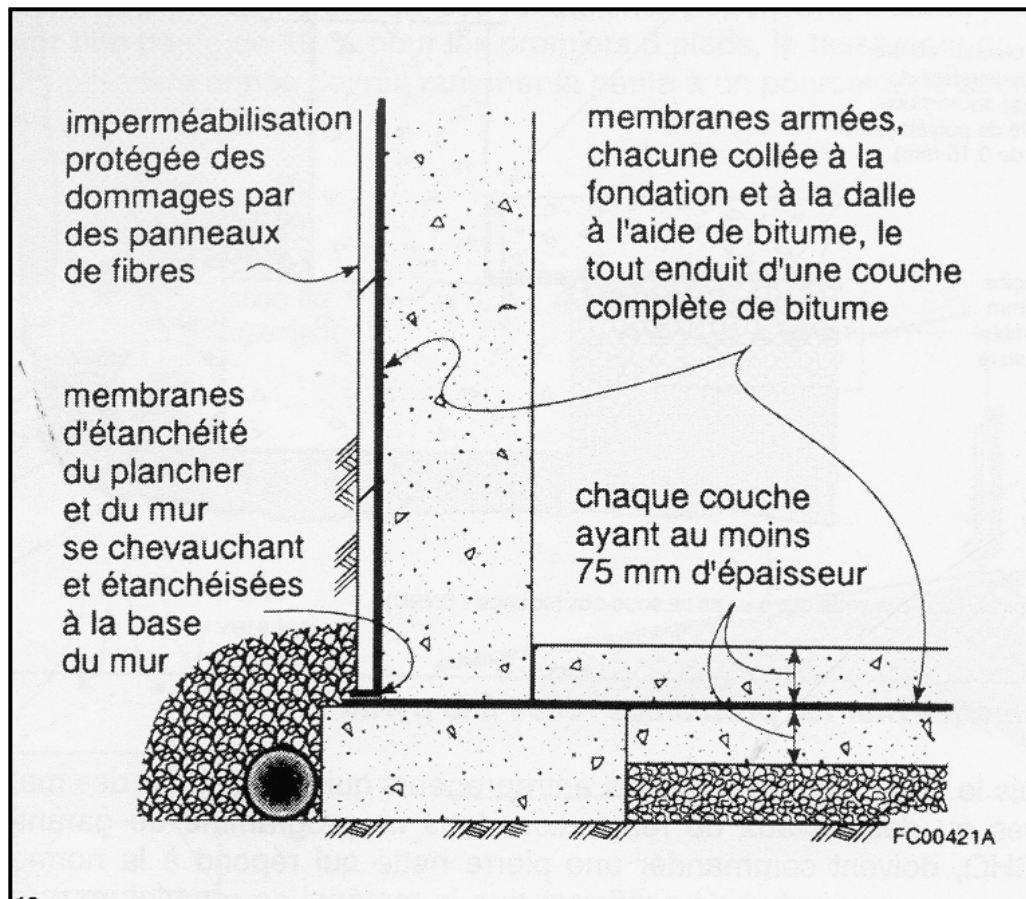
## Conception d'une fondation étanche :

- Pose d'une membrane d'étanchéité sur les murs de fondations et qui se prolonge sous toute la surface de la dalle.
- Problème de colmatage enrayé car plus de nécessité du drain.
- Très dispendieux lorsque la fondation doit être armée pour contrer les pressions hydrostatiques.

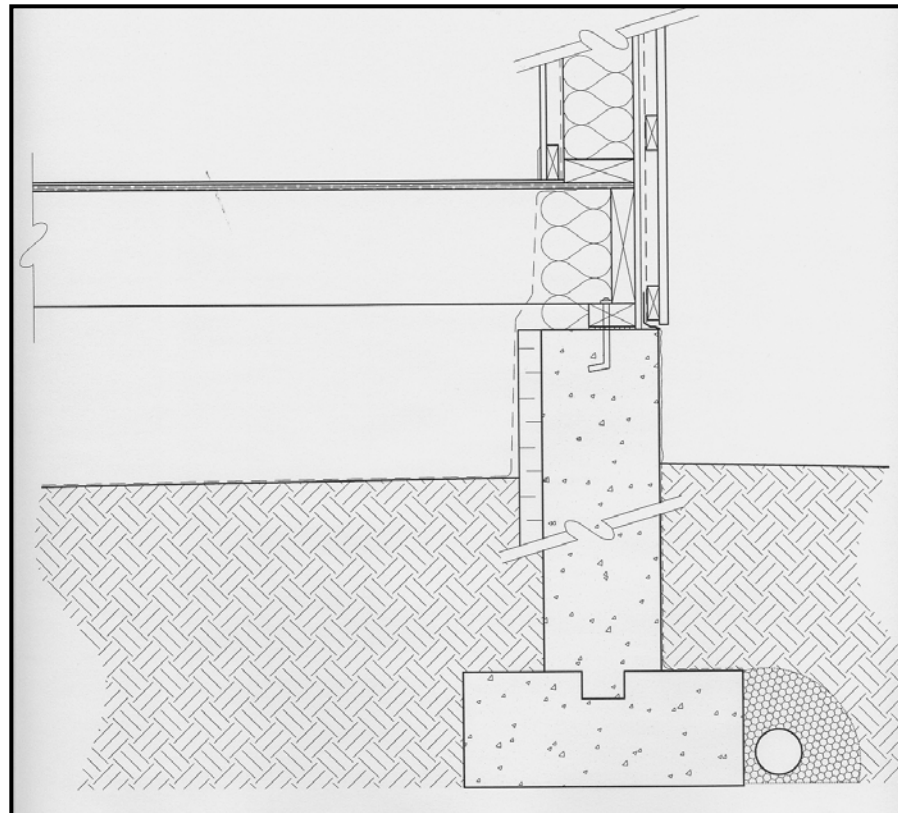
**Maison sans sous-sol :**

- Fréquent dans les zones inondables.
- Pas de perturbation due à la présence d'eau au vide sanitaire.
- Espace aménageable perdu
- possibilité de ranger des effets
- perte de valeur relative au marché.
